Załącznik do protokołu odbioru robót „Termomodernizacja ZPO Wielgie” z dnia 25.01.2013 – 28.01.2013r.

1. Szkoła Podstawowa

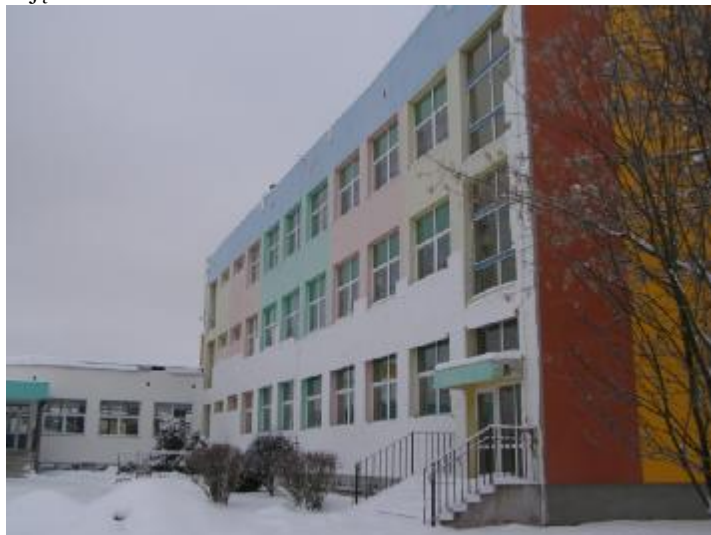
Zdjęcie nr 1

Ściana wschodnia

Niezgodna z projektem technologia termomodernizacji, Wykonawca do mocowania płyt styropianowych użył klejów na bazie cementu, a zgodnie z dokumentacją projektową powinien używać styrokleju. Wykonane docieplenie styropianem należy rozebrać, materiał zutylizować i wykonać termomodernizację zgodnie z założeniami projektowymi.

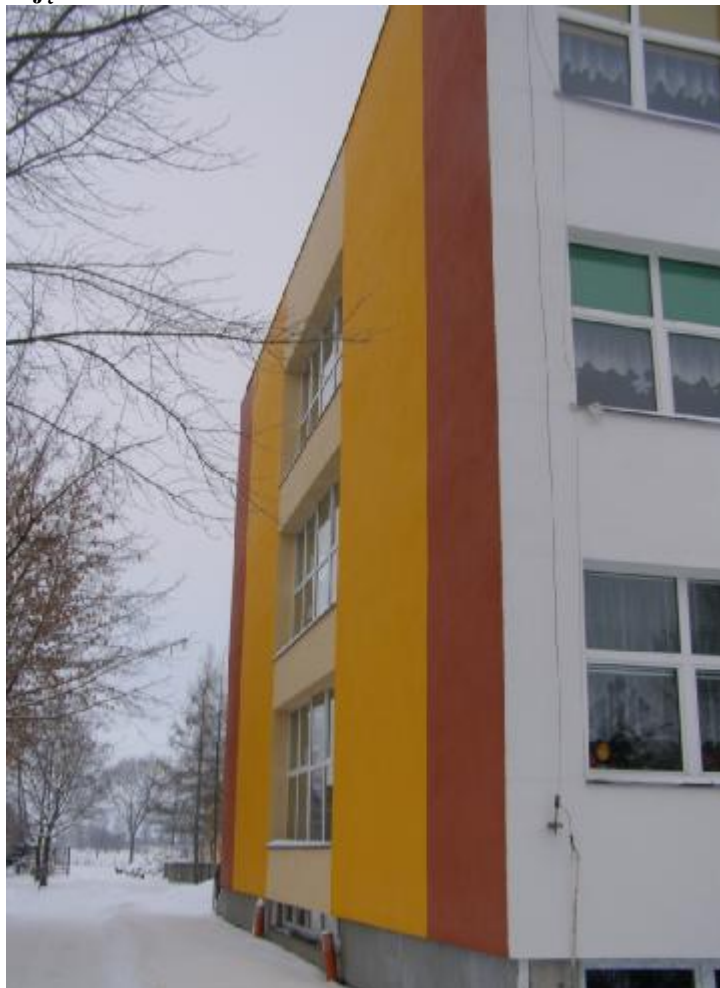
Ściana południowa
Zdjęcie nr 4

Wykonawca wykonał docieplenie zgodnie z projektem. Ściana do wysokości cokołu odebrana – brak uwag.

- regulacji okien cokołowych wraz z montażem klamek,
 - obróbkę tynkarską wewnątrz budynku po montażu okien,
 - zagęszczenia gruntu po wykopach przy cokołach,
 - ułożenia opaski z kostki betonowej,
 - dociepleni ościeży zewnętrznych okna cokołowego,
 - otworów w ścianie dla koszy zlewnych w celu odprowadzenia wody z połaci dachu.
- Dodatkowo należy wykonać uzupełnienie kleju i struktury w miejscu uskoku docieplenia na połączeniu cokołu i ściany, oraz nałożenie drugiej warstwy siatki zbrojącej na cokole wraz z nałożeniem masy tynkarskiej i malowaniem całości cokołu

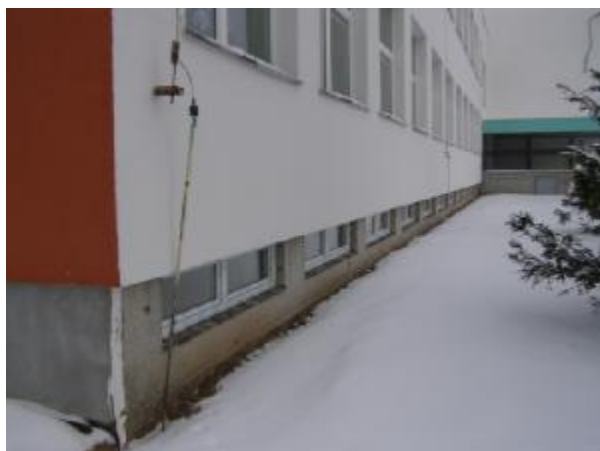
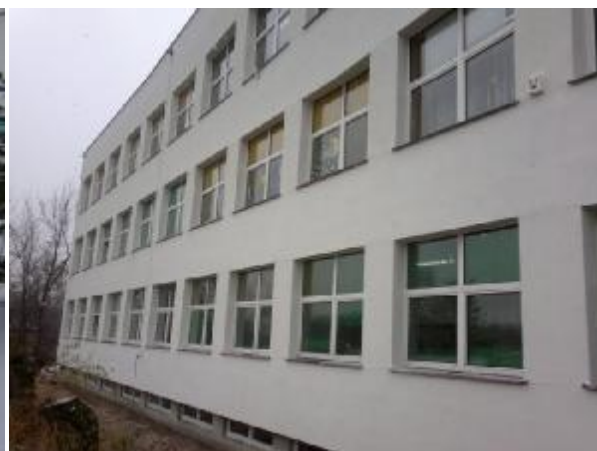
Ściana wschodnia

- docieplenie ściany wraz montażem parapetów
- obróbki blacharskie ogniomurów – bez uwag
- montaż okien cokołowych – bez regulacji i montażu klamek

Tynk wykonany na ścianach ma liczne poziome przewarstwienia i przegrubienia między oknami. Powierzchnia struktury nie jest jednolita i wymaga wykonania na nowo (grunt+ klej z siatką +klej + struktura wraz z ponownym dokołkowaniem ściany w ilości 6 szt./m2)

Brak docieplenia i izolacji cokołów i ściany poniżej poziomu terenu.

Brak montażu instalacji odgromowej.

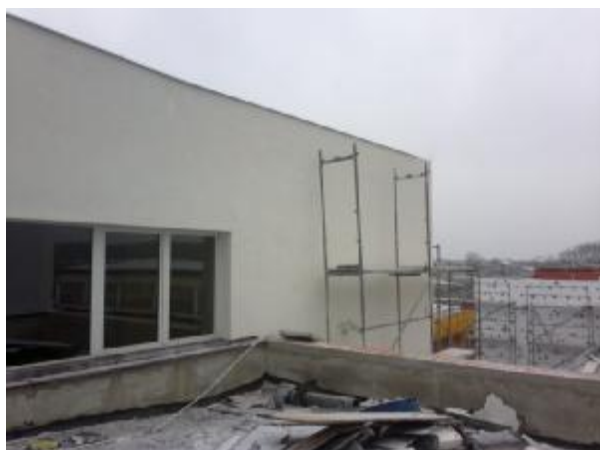
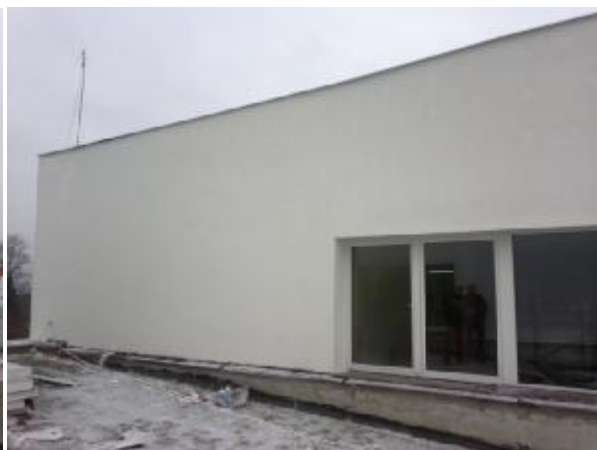
Ściana północna

- docieplenie ściany wraz z strukturą – bez uwag
- montaż obróbki blacharskiej – parapet i ogniomur – bez uwag

Do wykonania pozostaje pomalowanie ściany zgodnie z zatwierdzoną kolorystyką.

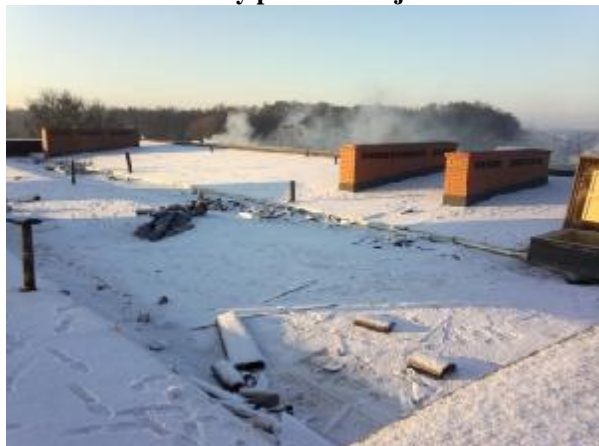
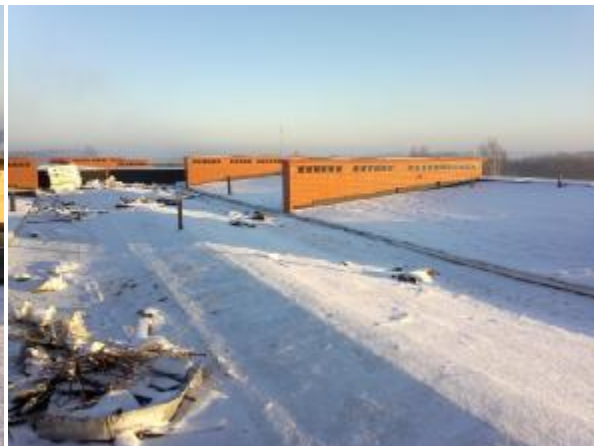
Połączenie dachowe szkoły podstawowej.

- kominy z cegły klinkierowej wraz z czapkami – (brak uwag)
- montaż styropapy na zewnętrznych spadkach dachu – bez wykonania koryt i środkowej części dachu)
- ogniomury z cegły pełnej wraz z otynkowaniem od wewnętrznej strony dachu – brak uwag,

- wykonanie koryt spadkowych wraz z dociepleniem środkowej części dachu,
- ułożenie warstwy papy podkładowej na części dachu,
- ułożenie warstwy papy wierzchniego krycia na całości dachu wraz z wykonaniem obróbek na istniejących ogniomurach,
- montaż instalacji odgromowej,
- osadzenie nowego włazu zejściowego,
- montaż obróbek blacharskich na kominach
- montaż obróbek blacharskich na ogniomurach

DACH NIE ZOSTAŁ ZAKOŃCZONY A OBECNY STAN NIE POZWALA GO ODEBRAĆ.

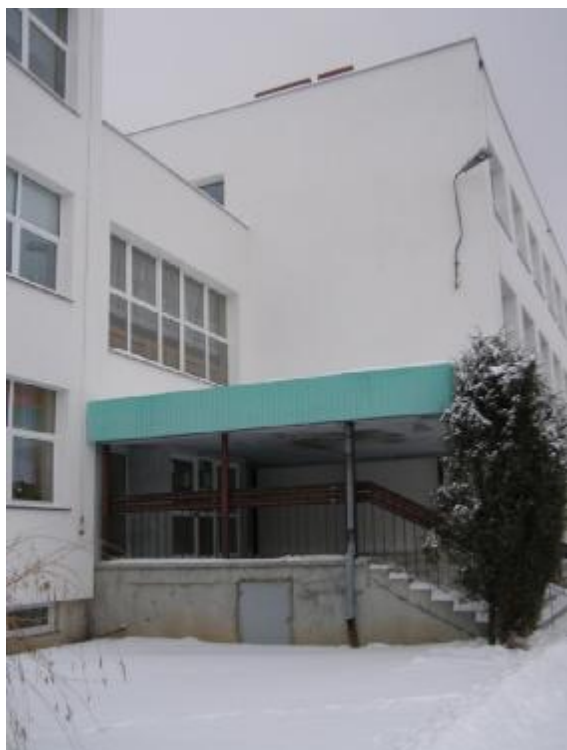
Ściana północna

- docieplenie ściany – brak struktury w przestrzeni pomiędzy daszkiem nad wejściem a ścianą,
- montaż obróbek blacharskich ogniomur i parapet - bez uwag

- pomalowanie ściany zgodnie z zatwierdzoną kolorystyką
- naprawa powierzchni struktury w/w miejscu,
- naprawa krawędzi budynku – miejscowe braki struktury,

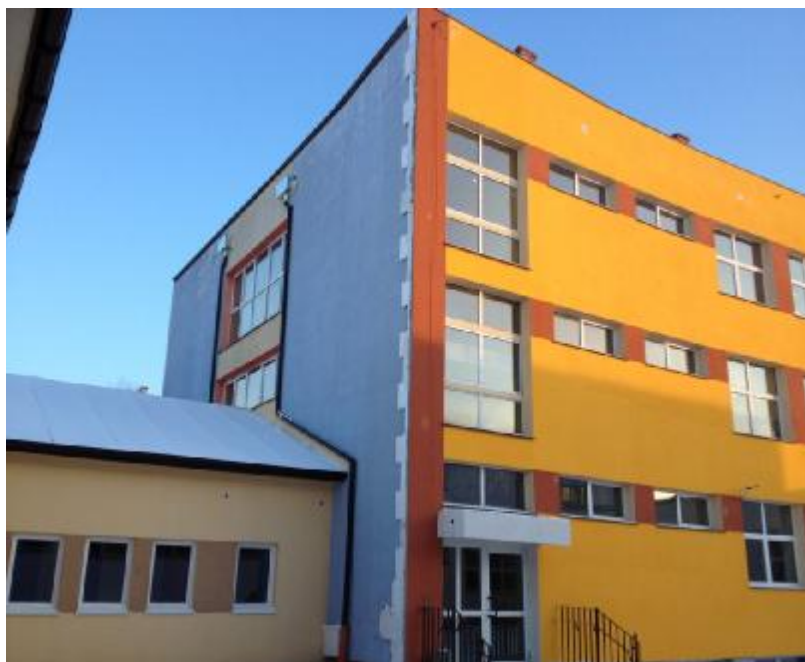
Zdjęcie nr 14

Zgodnie z założeniami projektowymi – ściana miała zostać tylko pomalowana. Wykonawca źle wykonał montaż styropianu na krawędzi ściany. Styropian należy przyciąć, obrobić narożnikiem ponownie nałożyć na „filarze” ponownie strukturę i pomalować.

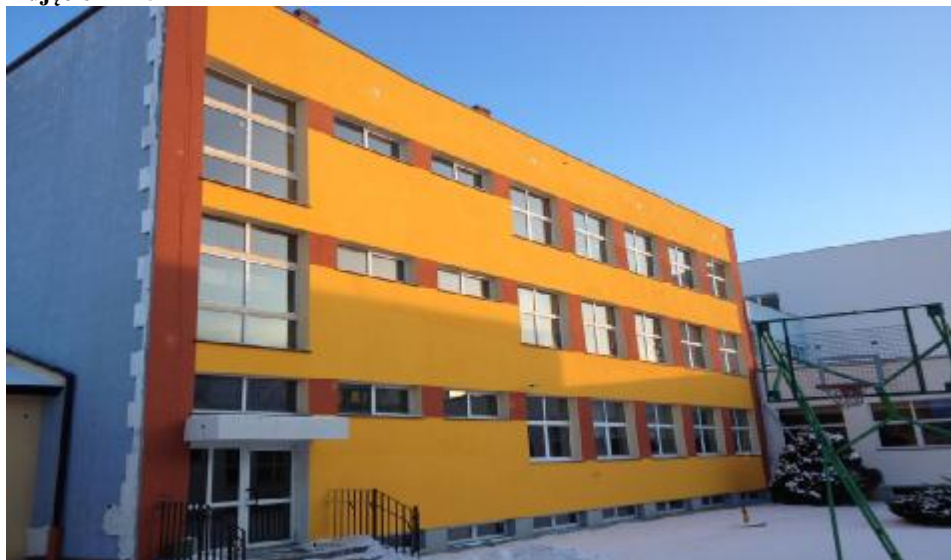
Zdjęcie nr 15

Ściana zachodnia

- Docieplenie ściany wraz z montażem okien na klatce schodowej i okien cokołowych
- Montaż obróbek blacharskich – parapety i ogniomury – bez uwag,
- Izolacje i docieplenie części cokołu bez struktury i malowania – należy wykonać docieplenia ościeży okien cokołowych wraz z nałożeniem drugiej warstwy siatki na części nadziemnej + struktura + malowanie.

Struktura tynku ma liczne przewarstwienia i nierównomierną powierzchnię – struktura ściany do poprawy w technologii opisanej powyżej, widoczne przebarwienia po kotwach mocujących rusztowanie - do poprawy, brak odbioru.

Brak 5 szt. parapetów przy oknach cokołowych,

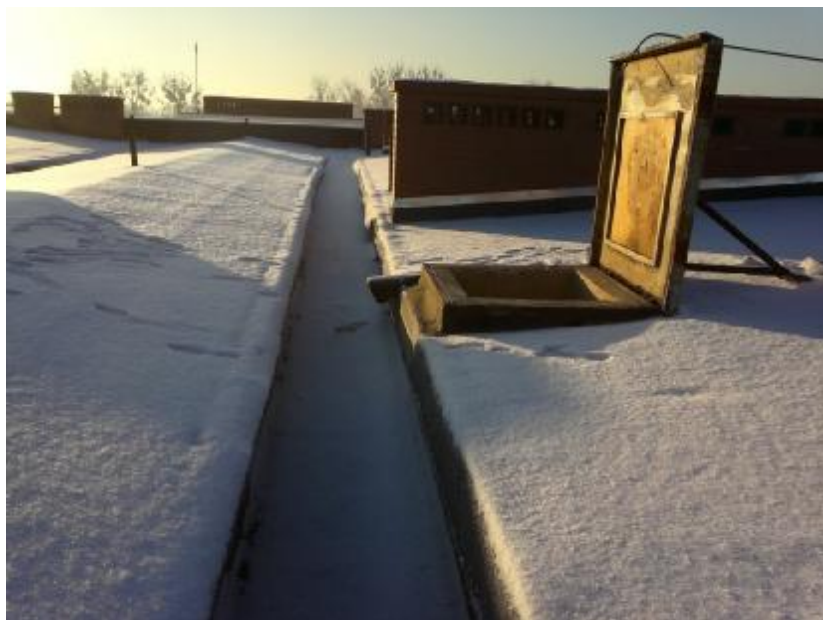
Zdjęcie nr 16

- kominy z cegły klinkierowej wraz z czapkami – (brak uwag)
- montaż styropapy na całej powierzchni dachu,
- ogniomury z cegły pełnej wraz z otynkowaniem od wewnętrznej strony dachu – brak uwag,
- obróbki blacharskie kominów,

- ułożenie papy wierzchniego krycia w korytach spadkowych,
- montaż wylazu dachowego
- montaż izolacji odgromowej,
- wykonanie zbiorników zlewczyc w celu odprowadzenia wody z dachu,

- obróbki z papy ścian ogniomuru,
- obróbki blacharskie na ogniomurze,
- naprawa obróbek pomiędzy kominem a ogniomurem,

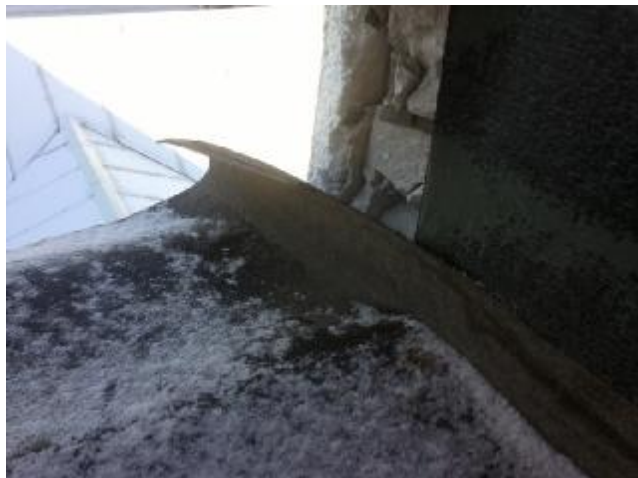
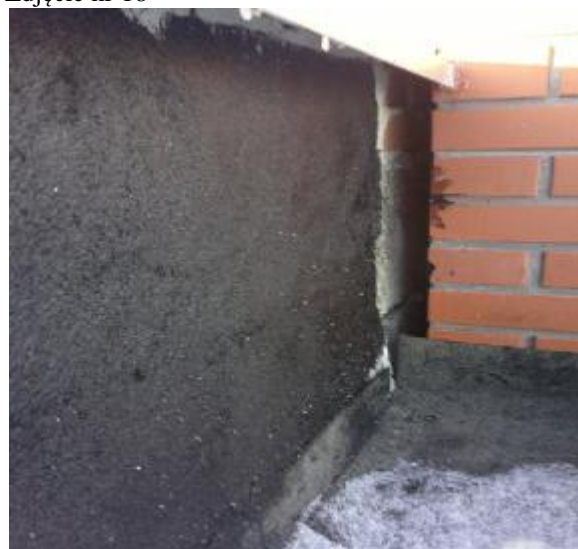
UWAGA:
BRAK SZCELNOŚCI DACHU, LICZNE PRZECIEKI, NALEŻY DOSZCZELNIĆ DACH W
MIEJSCACH PRZECIEKÓW, ORAZ WYKONAC ODPROWADZENIE WODY DESZCZOWEJ Z
POŁACI
BRAK ODBIORU ROBÓT.

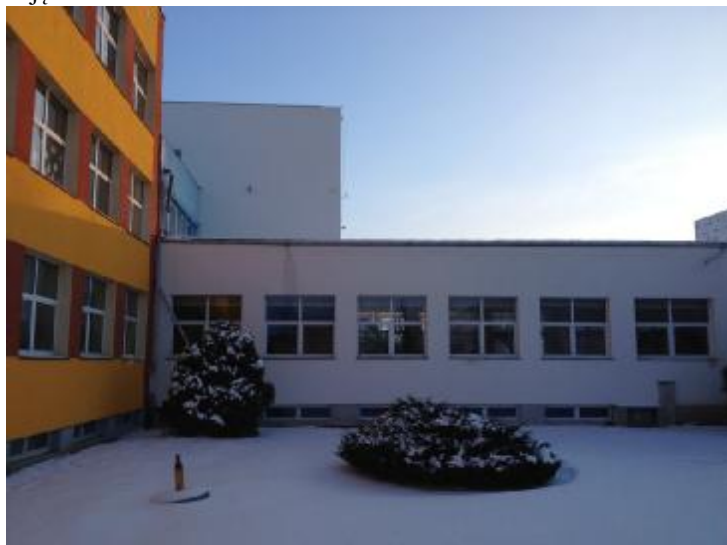
Zdjęcie nr 20

Ściana północna

- docieplenie ściany wraz ze strukturą,
- docieplenie i izolację części podziemnej cokołu,
- montaż okien cokołowych – wymagają regulacji i obróbi tynkarskiej od wewnątrz,
- montaż obróbek blacharskich - parapety

Na ścianie widoczne połączenie struktury, liczne zacieki spowodowane niewłaściwym zabezpieczeniem rynien przez Wykonawcę, struktura ściany w całości do poprawy wg opisanej wyżej technologii,

Brak malowania, montażu rur spustowych i instalacji odgromowej, opaski z kostki betonowej.

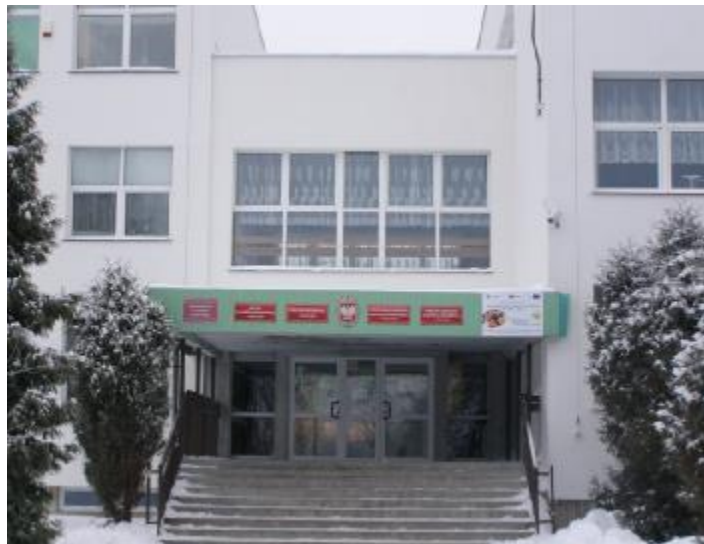
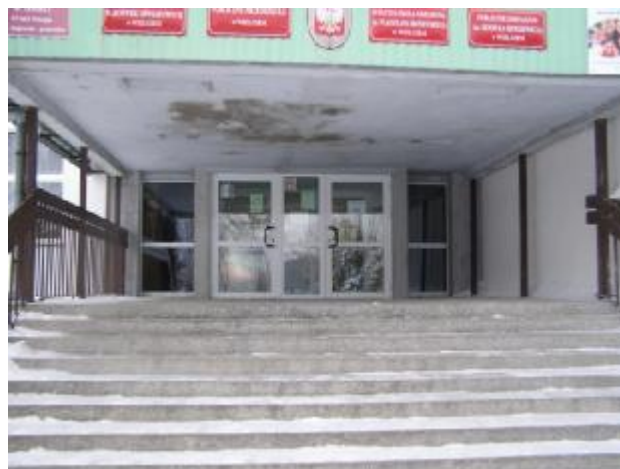
Ściana wschodnia

Wykonana obróbka blacharska ogniomuru – bez uwag.

Docieplenie wraz z strukturą do wysokości daszku – bez uwag wymaga jedynie malowania.

Zamontowane drzwi wewnętrzne wymagają regulacji i obrobienia wewnętrznego, naprawa popękanych płytek przy montażu drzwi i okien,

Daszek oraz ościeże drzwi i okien – do poprawy należy na nowo nałożyć warstwę kleju wraz z siatką i narożnikami + struktura i malowanie,

Balustrada do oczyszczenia i pomalowania,

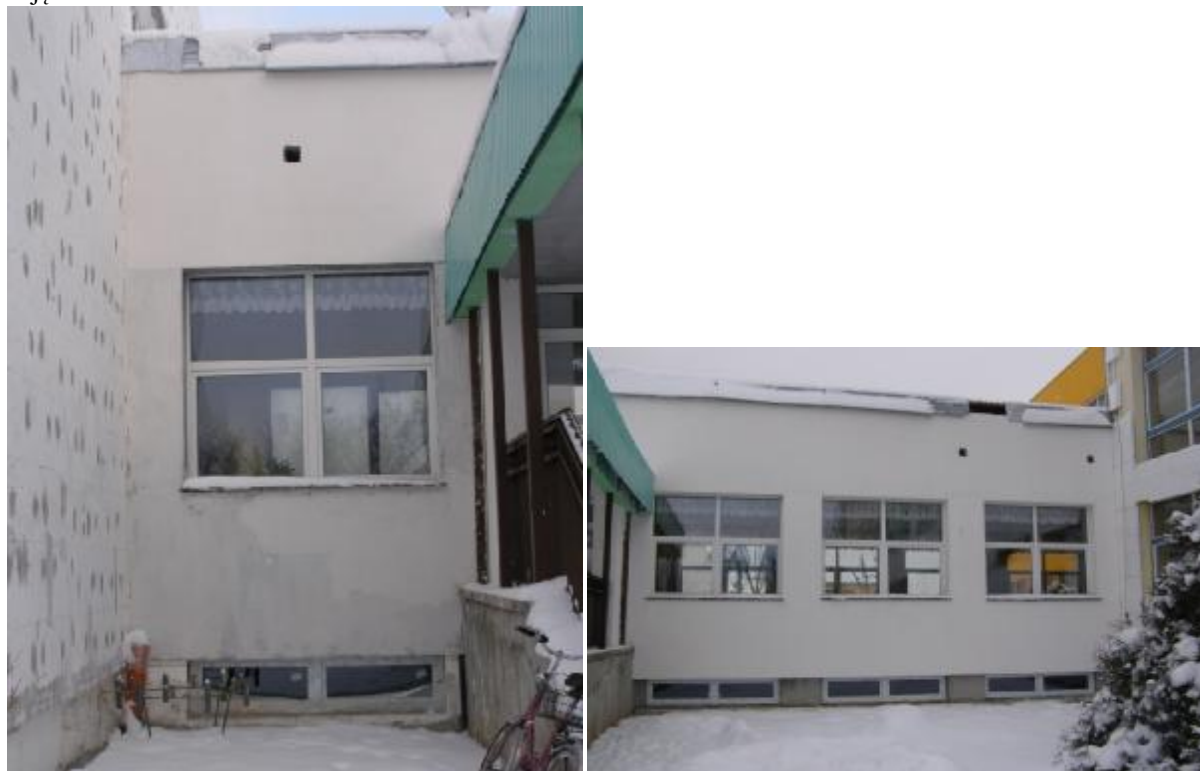
Zdjęcie nr 23

Ściana południowa

- okna cokołowe – wymagają regulacji ,
- izolację i docieplenie cokołu części podziemnej – brak uwag,
- montaż drzwi i okien wewnętrznych w dyżurce – wymagają regulacji i obróbkę tynkarsko malarski wewnętrznych,
- montaż parapetów – brak uwag,

Brak jednorodności nałożenia struktury. Należy wykonać tynk na nowo według technologii opisanej powyżej wraz z jej pomalowaniem,

- należy wykonać na nową osadzenia kątowników i nałożyć klej + siatka+ struktura na daszku przed wejściem, Brak wykonania docieplenia cokołu części nadziemnej – do wykonania

Brak montażu parapetów w oknach cokołowych,

Wykonawca rozebrał obróbkę blacharską i nie wykonał żadnych robót związanych z termomodernizacją dachu, nie wykonał murowania nowych kominów.

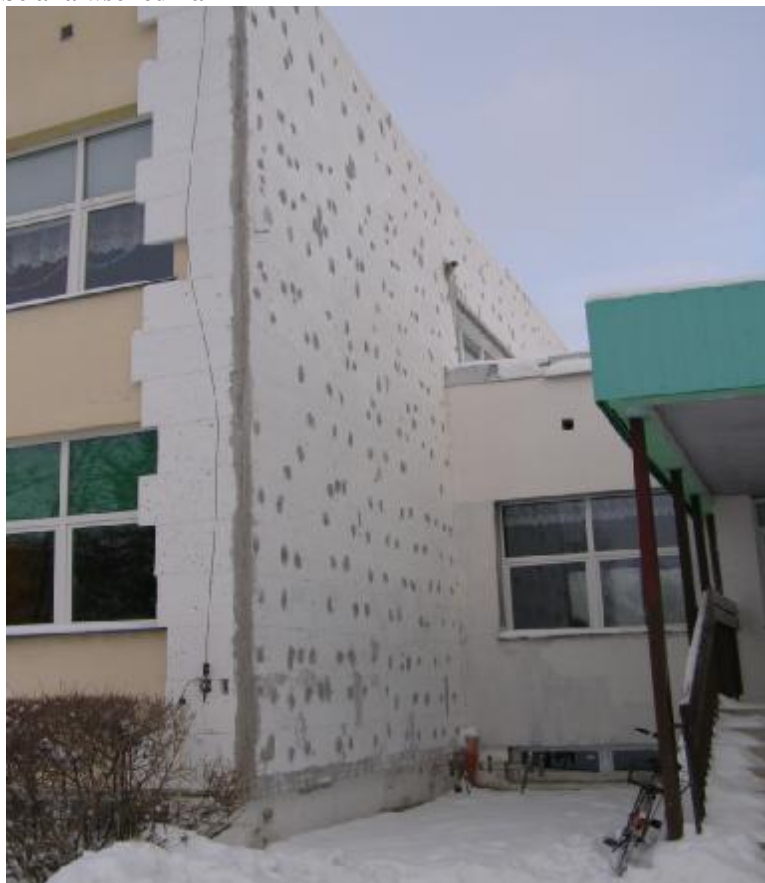
Zdjęcie nr 25

Ściana wschodnia

Wykonawca wykonał montaż styropianu .

Do wykonani pozostaje nałożenie kleju + siatka+ klej + struktura + malowanie wraz z obróbką ogniomuru i montażem parapetów.

Izolacja i docieplenie cokołu w części podziemnej wykonane – brak uwag.

W części nadziemnej należy położyć warstwę kleju w celu wyrównania powierzchni + strukturę + malowanie.

Do wykonania pozostaje również opaska z kostki betonowej i montaż instalacji odgromowej.

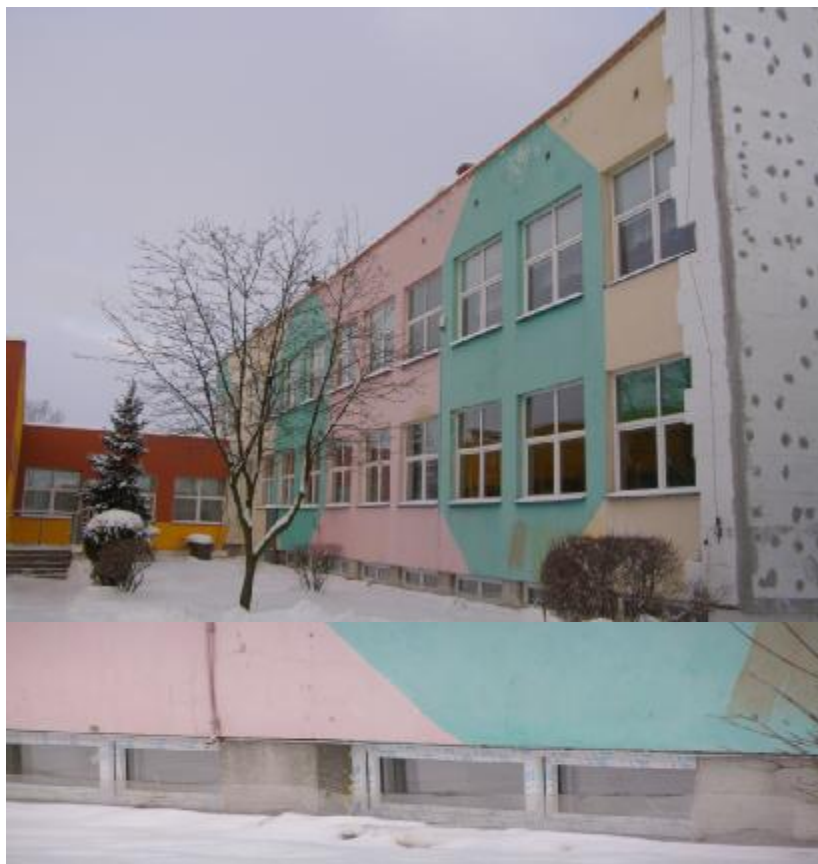
Ściana północna.

Wykonawca zrealizował docieplenie cokołu wraz z izolacją tylko części podziemnej – brak uwag.

Montaż okien cokołowych – brak parapetów zewnętrznych , obróbki tynkarsko – malarskie wewnętrzne do poprawy.

Wykonawca nie wykonał żadnych robót termo modernizacyjnych na ścianie północnej.

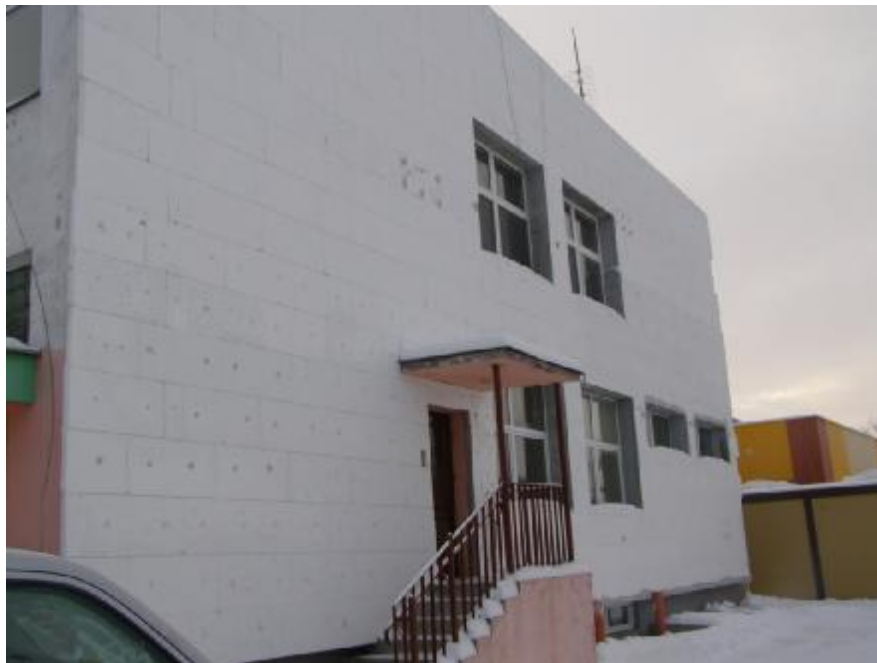
**Zdjęcie nr 28**

Ściana zachodnia.

Zgodnie z założeniami projektowymi ściana zachodnia była już ocieplona i wymagała jedynie nałożenia warstwy kleju + siatka + klej + struktura + malowanie. Niezgodna z projektem technologia termomodernizacji, Wykonawca do mocowania płyt styropianowych użył klejów na bazie cementu, a zgodnie z dokumentacją projektową powinien używać styrokleju. Wykonane docieplenie styropianem należy rozebrać, materiał zutylizować lub wykonać

dotychczasowe wzmocnienia powierzchni ocieplonej poprzez montaż 6szt/m² dybli plastikowych o długości co najmniej 22 cm (rozwiązanie wymaga akceptacji Projektanta)

Nie wykonano ocieplenia i izolacji cokołu części nad i pod ziemnej, daszek nad wejściem do realizacji w pełnym zakresie, brak malowania balustrad.

Wykonawca zamontował dwa okna cokołowe – wymagana regulacja i montaż 1 szt. klamki oraz wykonanie poprawek tynkarsko – malarskich od wewnątrz.

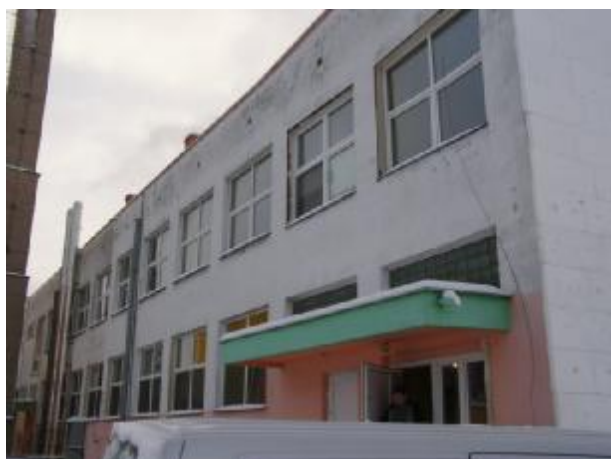
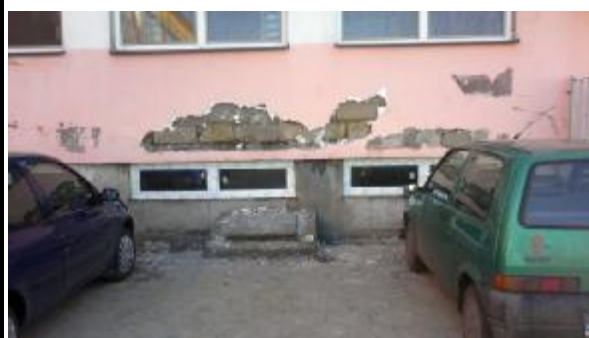
Wykonawca zamontował okna cokołowe, okna na klatce schodowej w jednym ciągu i 2 szt. drzwi zewnętrznych wraz z okienkiem.

Wykonawca nie wykonał na ścianach żadnych robót termomodernizacyjnych.

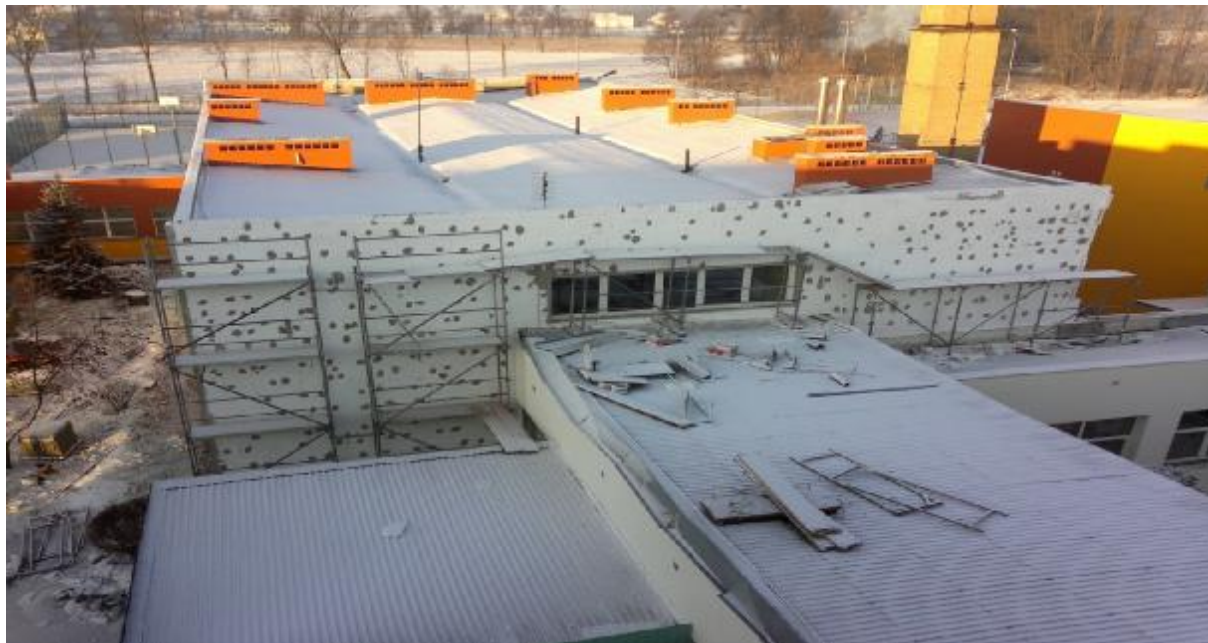
Zdjęcie nr 31

Wykonawca wykonał murowanie kominów wraz z malowaniem i „czapkami” (- 1 szt), oraz podmurowanie ogniomurów.

Wykonawca nie wykonał żadnych robot termo modernizacyjnych na budynku administracyjnym i łączniku głównym- roboty w całości do zrealizowania zgodnie z założeniami projektowymi.

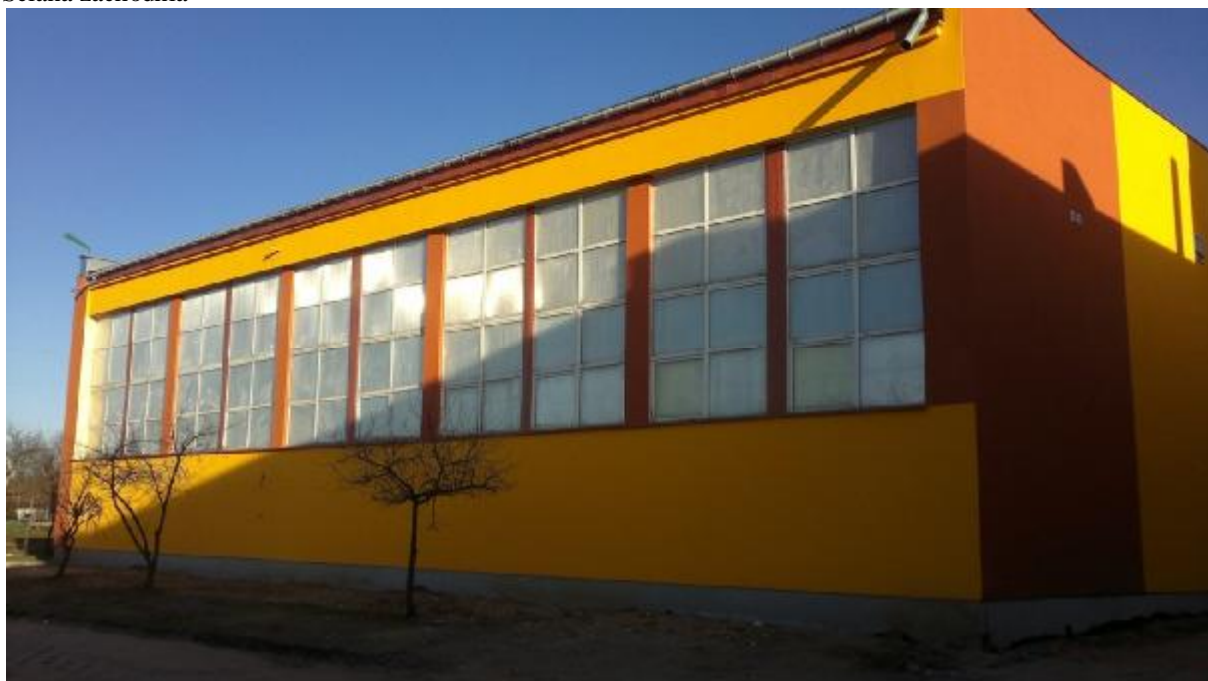
Zdjęcie nr 32

Ściana zachodnia

Wykonawca wykonał docieplenie ściany – poprawki malarskie (widoczne miejsca po montażu kotem rusztowania)

Brak struktury i malowania cokołu część nadziemna,

Brak montażu rur spustowych i instalacji odgromowej.

Brak opaski z kostki betonowej (brak zagęszczenia gruntu po wykonaniu izolacji fundamentów)

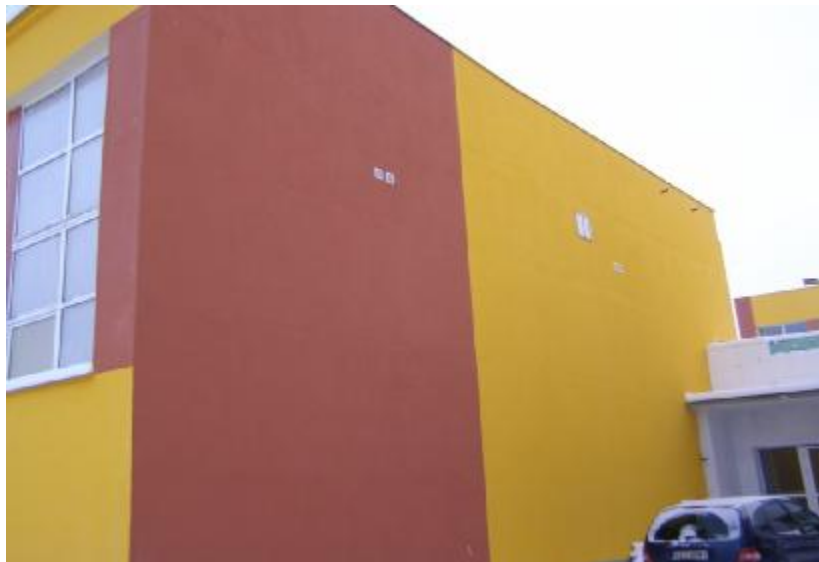
Zdjęcie nr 33

Wykonana struktura ma liczne przewarstwienia i widoczne przełamania – źle wykonana struktura tynku - całość ściany do poprawy wg technologii opisanej powyżej. Brak wykonania struktury i malowania na cokole.

Izolacja części podziemnej – brak uwag.

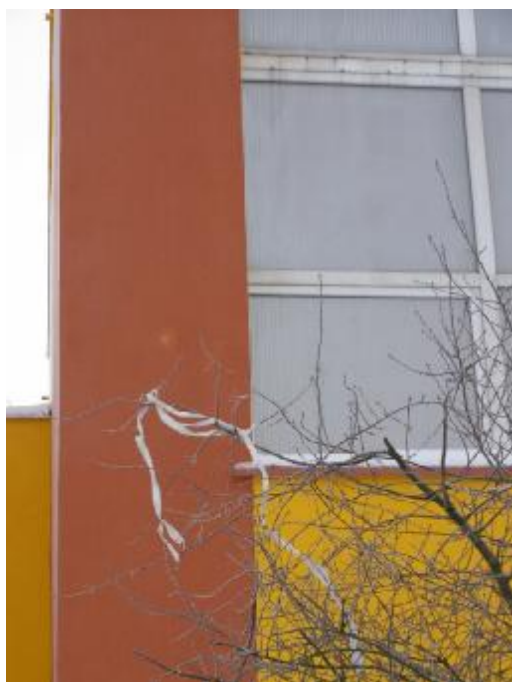
Zdjęcie nr 34

Widoczne ślady po źle zaprawionych otworach po kotwach do mocowania rusztowania.

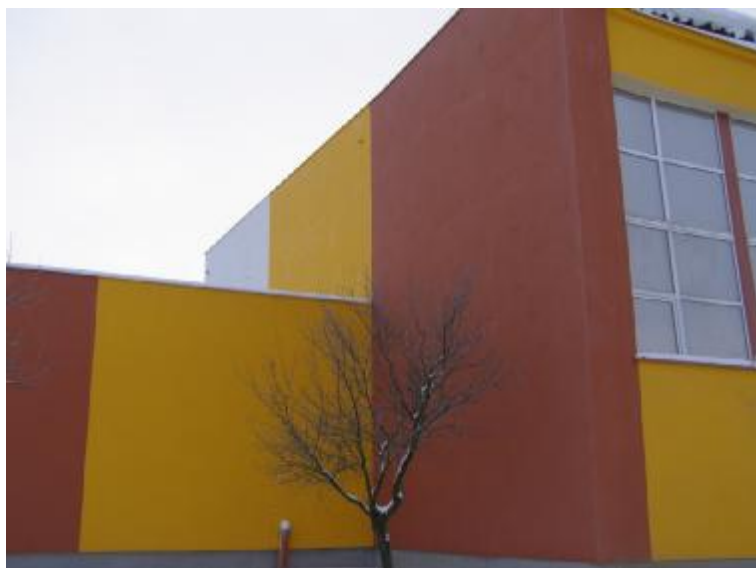
Zdjęcie nr 35

Wykonana struktura ma liczne przewarstwienia i widoczne przełamania – źle wykonana struktura tynku - całość ściany do poprawy wg technologii opisanej powyżej. Brak wykonania struktury i malowania na cokole.

Izolacja części podziemnej – brak uwag.

Widoczna ścian wschodnia części niskiej Sali gimnastycznej – docieplenie – brak uwag. Brak wykonania struktury i malowania cokołu. Brak montażu rur spustowych i obróbek ogniomuru.

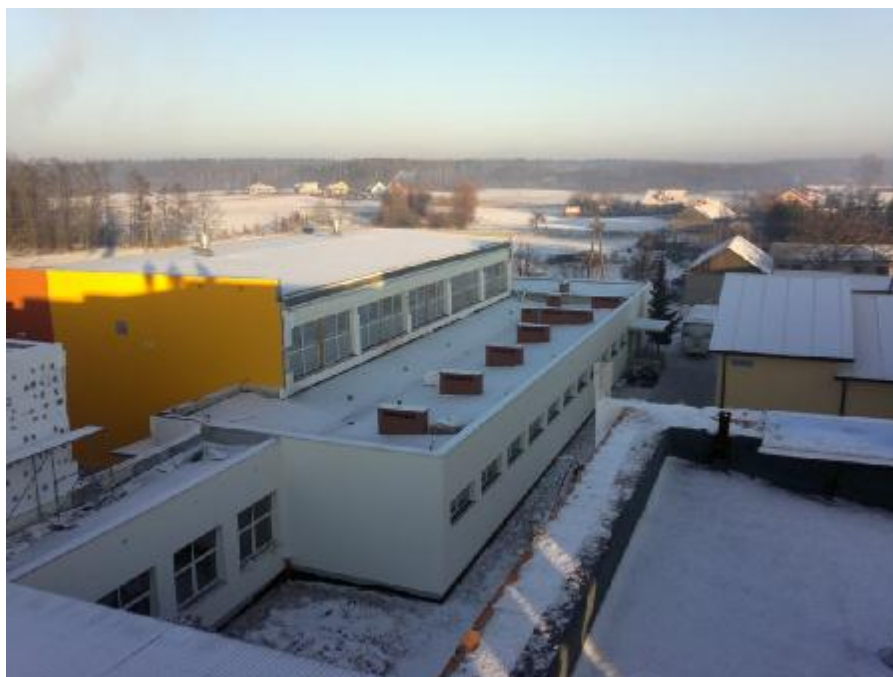
Zdjęcie nr 36

Ściana wschodnia – roboty termo modernizacyjne do wykonania w całości. Ściana wschodnia Sali gimnastycznej część niska do wykonania malowanie i wykonanie struktury na cokołach. Montaż obróbek blacharskich na ogniomurach i kominach. Kominy wykonane z czapkami – brak uwag. Wykonawca nie wykonał żadnych robót termo modernizacyjnych na połaci dachowej.

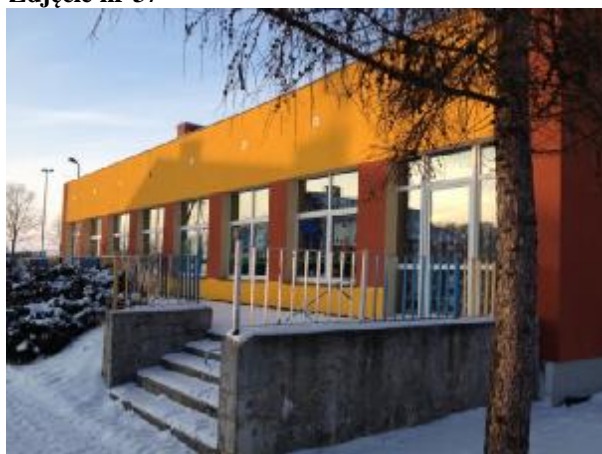
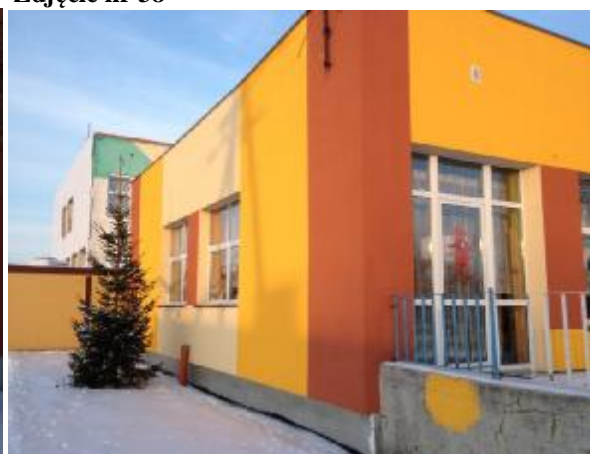
Wykonawca zrealizował docieplenie całości przedszkola bez nałożenia struktury i malowania cokołów. Do wykonania pozostały roboty termoizolacji połaci dachu (Wykonawca zrealizował część połaci – montaż styropapy – tylko.)

- pomalowanie balustrady,
- montaż instalacji odgromowej,
- ułożenie opaski wokół budynku,
- montaż rur spustowych,
- montaż 1 szt kratki wentylacyjnej,
- wykonanie docieplenia cokołu na ścianie północnej na długości 5 mb,
- wyrównanie i malowanie muru bocznego schodów i tarasu.
