Załącznik do protokołu odbioru robót „Termomodernizacja ZPO Wielgie” z dnia 25.01.2013 – 28.01.2013r.

1. Szkoła Podstawowa

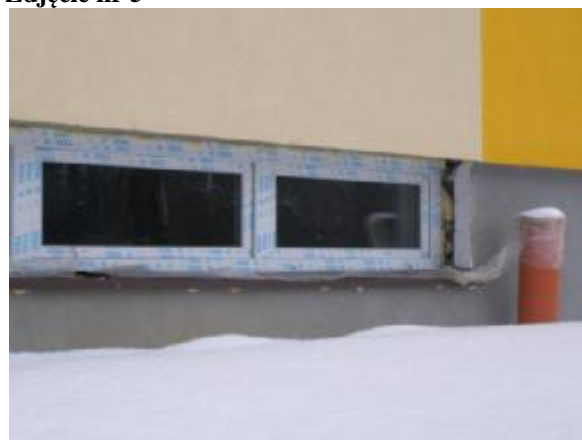
Zdjęcie nr 5

- regulacji okien cokołowych wraz z montażem klamek,
 - obróbkę tynkarską wewnątrz budynku po montażu okien,
 - zagęszczenia gruntu po wykopach przy cokołach,
 - ułożenia opaski z kostki betonowej,
 - dociepleni ościeży zewnętrznych okna cokołowego,
 - otworów w ścianie dla koszy zlewnych w celu odprowadzenia wody z połaci dachu.
- Dodatkowo należy wykonać uzupełnienie kleju i struktury w miejscu uskoku docieplenia na połączeniu cokołu i ściany, oraz nałożenie drugiej warstwy siatki zbrojącej na cokole wraz z nałożeniem masy tynkarskiej i malowaniem całości cokołu

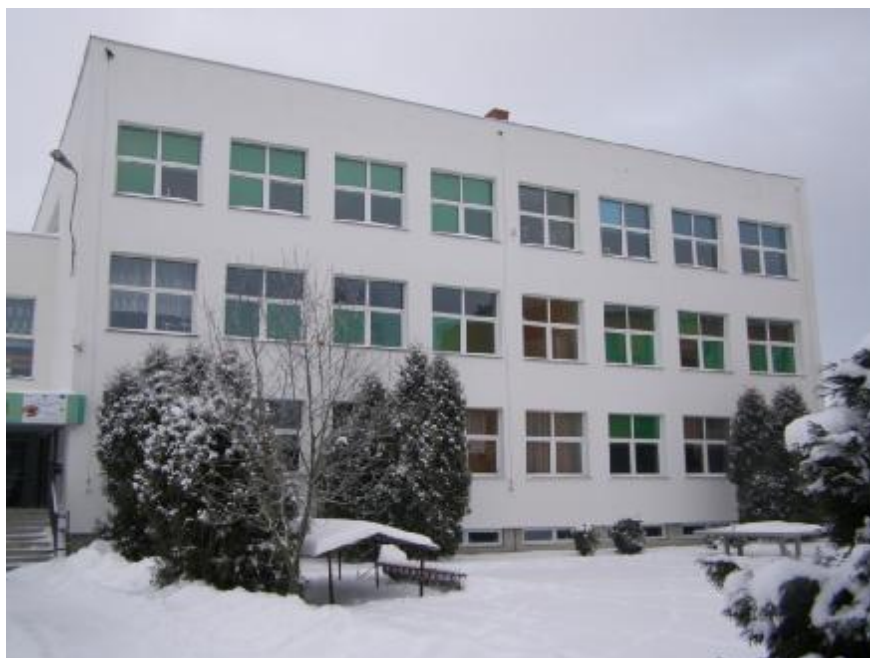
Zdjęcie nr 12

- docieplenie ściany – brak struktury w przestrzeni pomiędzy daszkiem nad wejściem a ścianą,
- montaż obróbek blacharskich ogniomur i parapet - bez uwag

- pomalowanie ściany zgodnie z zatwierdzoną kolorystyką
- naprawa powierzchni struktury w/w miejscu,
- naprawa krawędzi budynku – miejscowe braki struktury,

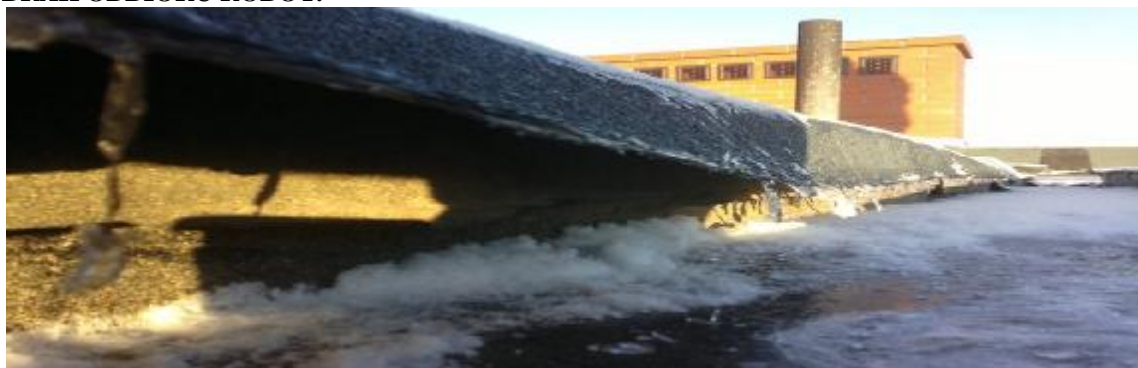
UWAGA:
BRAK SZCELNOŚCI DACHU, LICZNE PRZECIEKI, NALEŻY DOSZCZELNIĆ DACH W
MIEJSCACH PRZECIEKÓW, ORAZ WYKONAC ODPROWADZENIE WODY DESZCZOWEJ Z
POŁACI
BRAK ODBIORU ROBÓT.
